IGF-Forschungsvorhaben CORNET 210 EBR

SURF~PARQUET

Strukturierte Oberflächen für Parkette mit verbesserten Resistenzen gegenüber Bauchemikalien und Reinigungsmitteln

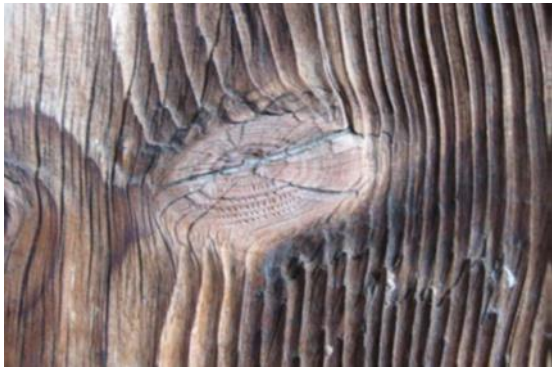
Abbildung 1: Gebürstete Weichholzoberfläche

Holz ist ein natürlich gewachsener Werkstoff und zeichnet sich durch seine Individualität aus. Jedes Stück Holz hat eine einzigartige Struktur aufgrund der Jahresringe, der Faserrichtung und der Zweige, die auf der Oberfläche jedes einzelnen Parkettstreifens auf einem Holzboden zu sehen sind. Aufgrund der anatomischen Eigenschaften des Holzes befindet sich auf der Oberfläche eine Mikrostruktur, die durch Durchtrennen von Gefäß- und Fasergewebe des Holzes bestimmt wird [R. Wagenführ, Anatomie des Holzes 1999, DRW-Verlag, Leinfelden-Echterdingen]. Auf ringporösem Hartholz, z.B. Eiche, sind sichtbare Poren an der Oberfläche vorhanden. Auf Weichholz, z.B. Lärche, sind die Jahresringe aufgrund von Farb- und Dichteunterschieden zwischen Früh- und Spätholz sichtbar. Diese natürlichen Strukturen werden häufig hervorgehoben, indem die Holzoberflächen gebürstet werden (Abbildung 1)

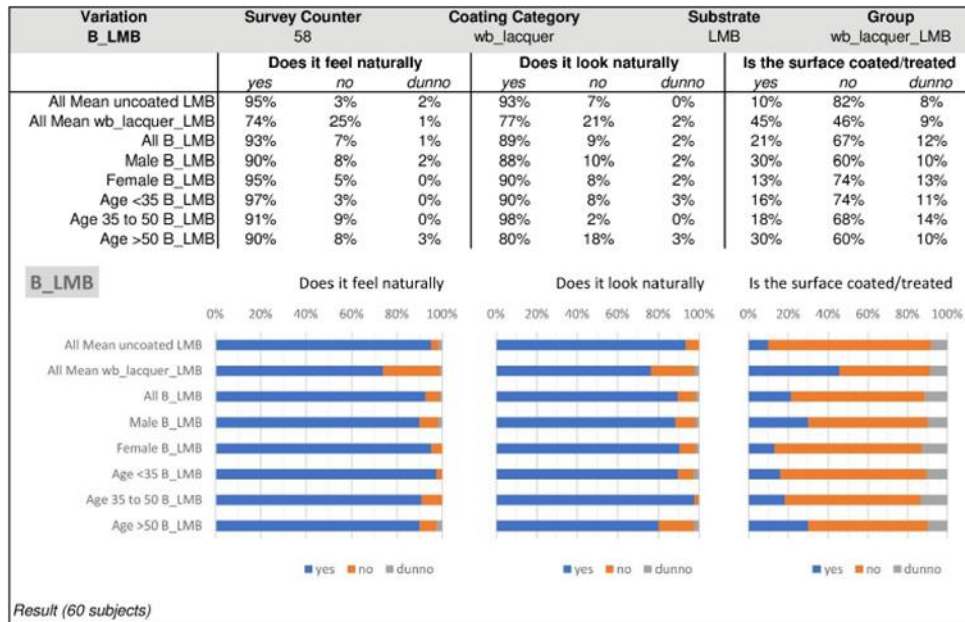
Abbildung 4: Auswertung der Probandenstudie zur haptischen Bewertung von Parkett/Oberflächenvarianten

Für die Beurteilung des haptischen Empfindens wurde eine web-basierte Probandenstudie durchgeführt. Dabei kamen alle Proben des Screenings und zusätzlich einige Dopplungen zum Einsatz, um die Aussagen der Probanden zu verifizieren. Jedem Probanden wurden Fragen zum Aussehen und Anfühlen der Oberflächen gestellt sowie die Frage, ob der Proband die Oberfläche als beschichtet/behandelt wahrnimmt. In folgender Abbildung 4 wird ein Ausschnitt der Ergebnisauswertung der haptischen Befragung dargestellt:

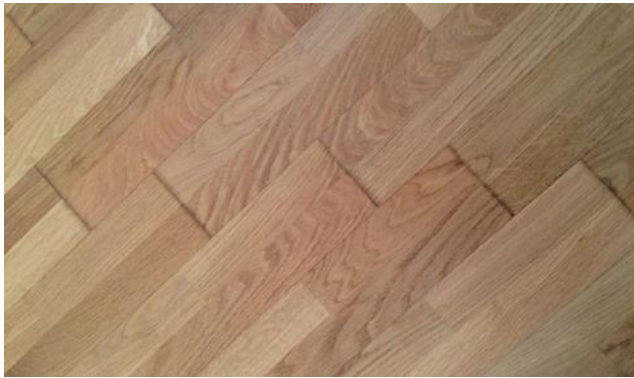
Abbildung 6: Verfärbungen an Eichenparkett

Aber auch bei vorversiegelten Parketten gibt es Schwachstellen an den Verblendungen und Längsfugen (Abbildung 6). Diese können unter dem Einfluss von Baustoffen (z. B. alkalischen Stäuben / Gasen) unerwünschte Verfärbungen erfahren.

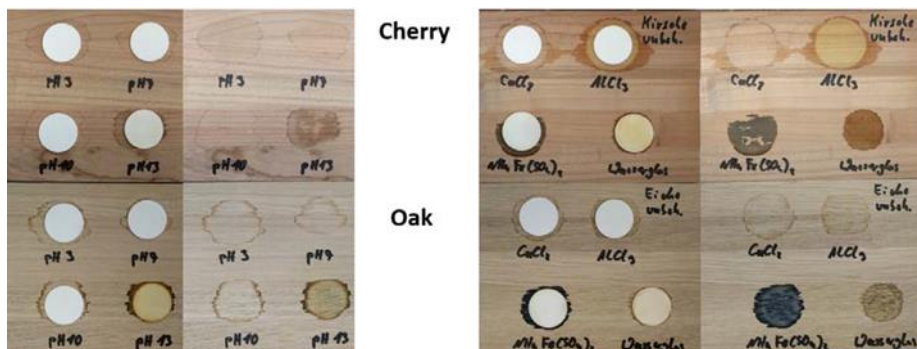
Abbildung 8: Verfärbungen an unbehandeltem Holz

Die Ergebnisse der Verfärbungen am unbehandelten Holz bestätigten die Ergebnisse des UV-VIS Screenings. Mit steigenden pH-Werten wurde eine zunehmende Verfärbung festgestellt. Des Weiteren zeigten die Ionen $\text{Al}(\text{III})$ und $\text{Fe}(\text{III})$ am Kirschholz eine Verfärbung, welche am Eichenholz zum einen schwächer erschien ($\text{Al}(\text{III})$) und zum anderen stärker ($\text{Fe}(\text{III})$). Folgende Abbildung 8 fasst die Ergebnisse des Screenings am unbehandelten Holz zusammen:

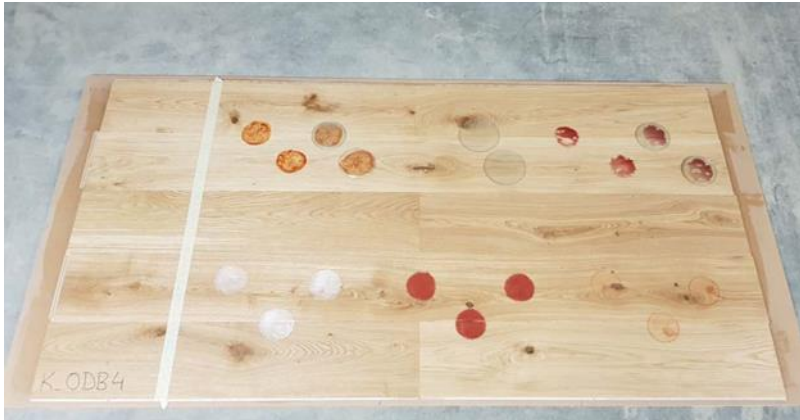
Abbildung 12: Auftrag von Verschmutzungen auf die Versuchsflächen

Für die Versuche zur Reinigung wurden aufgrund der Ergebnisse aus den vorangegangenen Arbeiten die ein oxidativ trocknendes Öl und ein wasserlöslicher Lack ausgewählt. Als Untergründe dienten stark gebürstete Eiche sowie mittelgebürstete Lärche. Als Verschmutzungsmittel wurden anfangs drei Pulver (Baugips, Ziegelstaub sowie ein Rotpigment) sowie vier Flüssigkeiten (Rotwein gem. EN 12720, Ketchup, Sonnenblumenöl und Olivenöl) mit einer Einwirkdauer von 24 h ausgewählt. Durch die Vorversuche, bei denen Prüfung und Auswertung in Anlehnung nach EN 12720 erfolgten (5 – keine Veränderung, 1 – starke Veränderung, siehe Tabelle 7), konnte die Eignung der vorgesehenen flüssigen Verschmutzungsmittel sowie der Einwirkzeiten dieser überprüft und angepasst werden. Dadurch ergab sich der Ausschluss von Olivenöl aus dem Feldversuch sowie eine Verlängerung der Einwirkzeit auf 96 Stunden. In einem Feldversuch wurden die Flüssigkeiten mit und ohne Abdeckung aufgetragen, bei Pulvern war keine Abdeckung vorgesehen (Abbildung 12). Durch das getrennte Einwirken auf Fläche und auf Fuge konnte überprüft werden, ob sich die Beschichtungsqualitäten auf den üblicherweise bekannten Schwachstellen unterscheiden. Als Parameter wurden der Verschmutzungsgrad nach der IHD-W-477 / HFA AA O 130 sowie die Glanzgradänderung herangezogen. Als Reinigungsarten kamen manuelle Reinigung, Einscheibenmaschine sowie rotierende Walzen zur Anwendung.

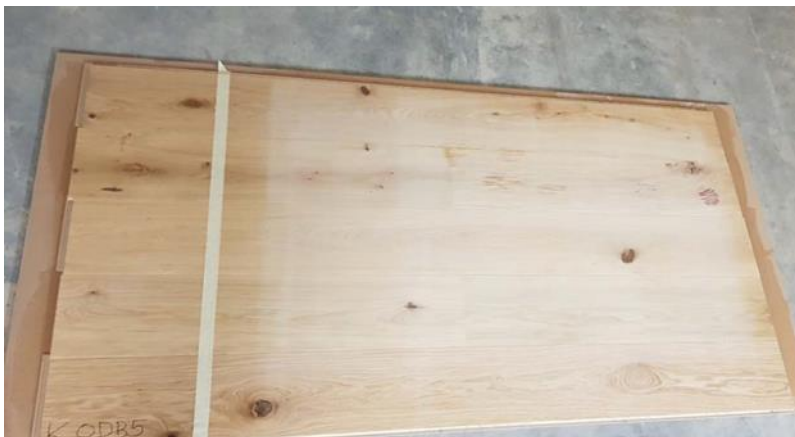
Abbildung 13: Sonnenblumenöl- und Rotweinverschmutzungen nach der Reinigung einer tiefgebürsteten oxidativ geölten Fläche mit einer Reinigungsmaschine mit rotierenden Walzen

Es konnte nachgewiesen werden, dass alle drei Flüssigkeiten sowie das Rotpigment eine Differenzierung ermöglichen. Der Baugips und das Ziegelmehl haben dagegen keinerlei bleibende Schäden bei den geprüften Varianten hinterlassen. Je nach Beschichtung und Reinigungsvariante wurden schwache bis sehr starke Änderungen des Glanzgrades beobachtet. Besonders deutlich wurde der Einfluss der Reinigungsart bei den geölten Oberflächen, die durch den Einsatz von abrasiven Mitteln Glanzgradänderungen von bis zu 71 % aufwiesen. Es wurde dabei flächenweise die Oberflächenbeschichtung abgetragen. Die Verschmutzungen befanden sich in diesen Fällen deutlich unterhalb der Beschichtung (Abbildung 13). Mehrere Varianten konnten aber auch vollständig gereinigt werden und zeigten keine markanten Änderungen des Erscheinungsbildes zum Ausgangszustand. Damit konnte demonstriert werden, dass strukturierte Parkettböden auch nach langer Einwirkung von hartnäckigen Verschmutzungen sehr gut gereinigt werden können.
